## SOVIETINIŲ METŲ PAVELDOTVARKOS<sup>1</sup> DARBAI: TARP MOKSLO IR KŪRYBOS

## CONSERVATION OF ARCHITECTURAL HERITAGE DURING THE SOVIET PERIOD: BETWEEN SCIENCE AND CREATION

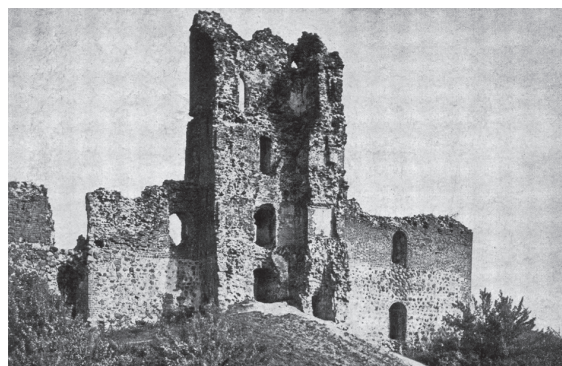
**1 pav.** Trakų salos pilies rezidencinių rūmų griuvėsiai  
**Fig. 1.** Ruins of residential buildings of Trakai Island Castle

Akivaizdu, kad tokią situaciją lėmė žemas objekto išlikimo laipsnis (1 pav.). Vienas iš nedaugelio elementų, pakartojančių pirminį vaizdą, yra rezidencinių rūmų ir donžono sienose po šaudymo pastoge įkomponuotas karnizas, atstatytas pagal rūmų dešiniajame sparne išlikusius autentiškus fragmentus (2 pav.). Tačiau ir šiuo atveju abejonių nekelia tik rūmus juosiančio karnizo atkūrimo pagrįstumas, tačiau yra tikimybė, kad donžono karnizas nebūtinai turėjo būti identiškas rastajam (Mikulionis 1986: 54–64). Mokslinė informacija pagrįstas ir vienos vakarinių kazematų perdangos atkūrimas, kai prie šiaurės vakarų bokšto esančioje paskutinėje patalpoje pagal rasto įgriuvusio autentiško skliauto duomenis atstatytas žvaigždinio piešinio skliautas (Mikulionis 1975–1976: 20). Tokie minimalūs mokslinė informacija grįsti Trakų salos pilies fragmentai perša išvadą apie absoliutų mokslinių duomenų trūkumą, todėl derėtų priminti, kad tarpukariu atliktų paveldotvarkos darbų metu buvo konservuoti ir restauruoti autentiški pilies likučiai, o sovietiniais metais buvo pereita į reliatyvesnių darbų

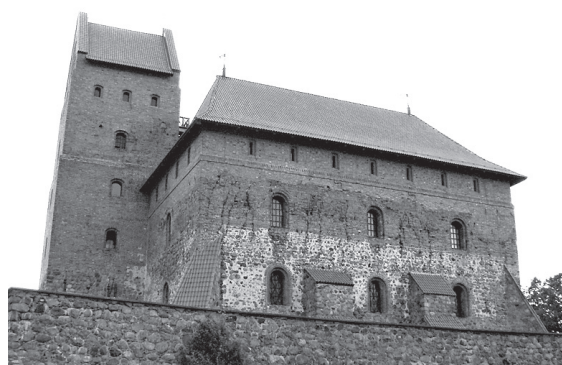
**2 pav.** Atstatytų Trakų salos pilies rezidencinių rūmų ir donžono rytinis fasadas  
**Fig. 2.** Facade of restored residential buildings of Trakai Island Castle and eastern donjon

donžono išlikusios žymės (Krūminis 1958: 4). Taigi šiuo atveju autentiški pėdsakai ir geometriniai skaičiavimai padėjo atskleisti buvusį pastato aukštį (2 pav.). Apie buvusį stogų aukštį ir formą neliko net menkiausių užuominų, todėl čia buvo pasitelkta kūryba.

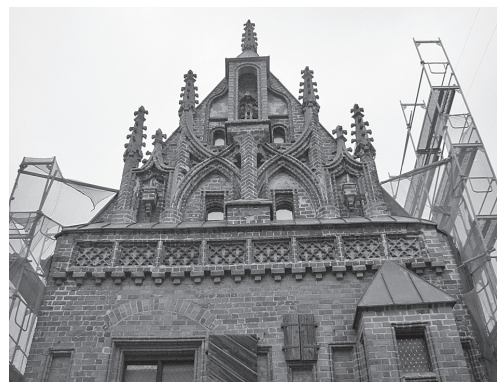
**4 pav.** Restauruotas Perkūno namų frontonas

**Fig. 4.** Gable of restored House of Perkūnas

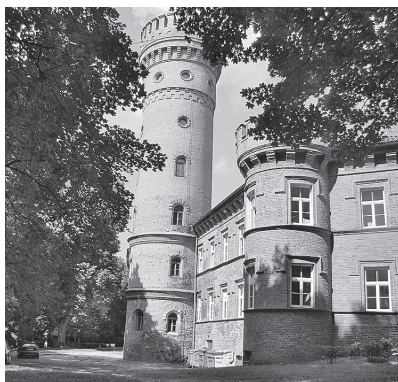
**6 pav.** Raudonės pilies pietinis fasadas su po Antrojo pasaulinio karo atstatytu bokštu

**Fig. 6.** Southern facade of Raudonė Castle after World War II: the tower was restored

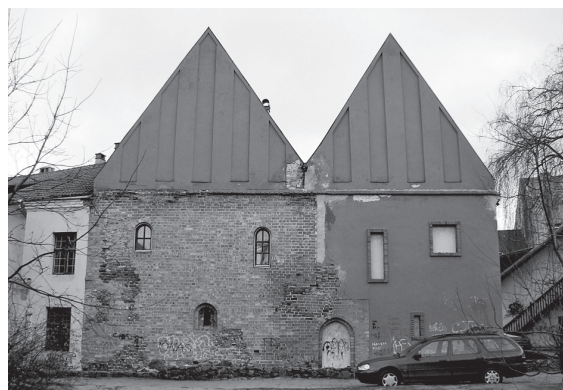
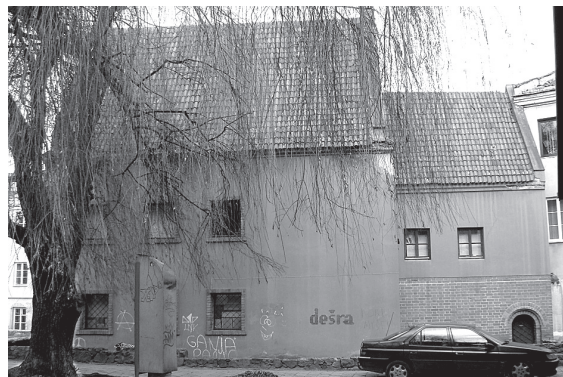
**7 pav.** Namas Vilniuje Stiklių g. Nr. 4. Atstatyto pietinio ir restauruoto šiaurinio korpusų vakarų fasadai

**Fig. 7.** A house in Stikliai str. no. 4. in Vilnius: southern (rebuilt) and northern (restored) blocks' western facades

**8 pav.** Namo Stiklių g. Nr. 4 atstatyto pietinio korpuso pietų fasadas

**Fig. 8.** A rebuilt house in Stiklių str. no. 4: southern block's southern facade

tį suformuotas tūris yra artimas pirminiam (7, 8 pav.). Net jeigu ši prielaida yra klaidinga, toks pasirinktas problemos sprendimo būdas leido suformuoti prie autentiškos dalies savo apimtimis derančią atstatytą dalį. Taigi šiuo atveju mokslinių tyrimų inspiruotą loginės interpretacijos naudojimą galima vertinti teigiamai. Šis būdas padėjo atkurti per kelis šimtus metų susiklosčiusią savitą posesijos užstatymo struktūrą, tačiau atstatytas korpusas iš aplinkos išsiskiria primityvia architektūros kompozicija.

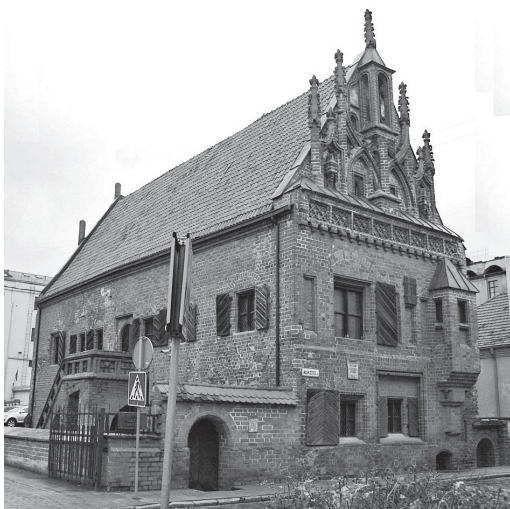
9 pav. Restauruotų Perkūno namų rytinis ir pietinis fasadai

Fig. 9. Eastern and southern facade of restored House of Perkūnas

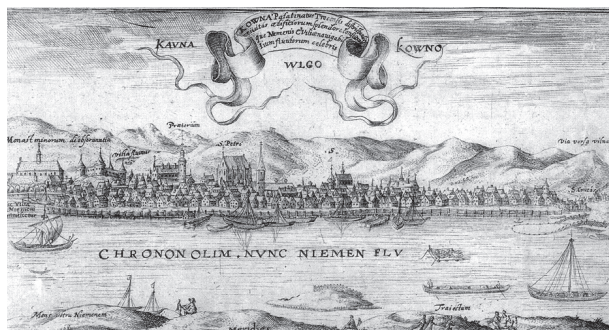
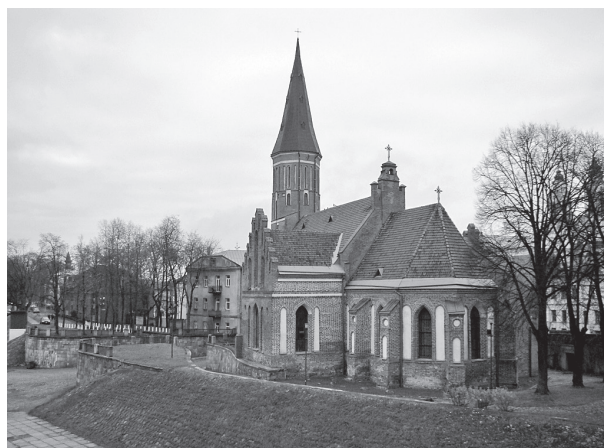
**11 pav.** Kauno panorama. T. Makovskio graviūra 1601–1609 m.

**12 pav.** Kauno Švč. Mergelės Marijos ėmimo į dangų (Vytauto) bažnyčia su įrengta aukšta bokšto smaile

Šiai grupei priskiriami ir dailės darbais pagrįsti atstatymai. Viena vertus, tai – ikonografinė medžiaga, kuri turėtų priklausyti mokslinių tyrimų sričiai, tačiau, kita vertus, dailininkai architektūros elementus (dažnai – ir visus pastatus) perteikdavo netiksliai, nutoldami nuo originalo, stebėdami aplinką subjektyviai, todėl dailės darbuose matoma informacija dažnai gali būti subjektyvi. Šį teiginį iliustruoja Kauno Pranciškonų Švč. Mergelės Marijos ėmimo į dangų (Vytauto) bažnyčios bokšto viršūnės perstatymas. Reikia pasakyti, kad pagarba XIX amžiui pagrįstas Raudonės pilies bokšto atkūrimo atvejis netapo sektinu pavyzdžiu, sprendžiant kitų pastatų bokštų restauravimo problemas. Tai rodo Kauno Pranciškonų Švč. Mergelės Marijos ėmimo į dangų (Vytauto) bažnyčios XIX a. suformuotos bokšto viršūnės perstatymas 1982 m. XV a. pradžioje pastatyta bažnyčia ne kartą nukentėjo nuo gaisro (Jankevičienė 2000: 104). Galima daryti prielaidą, kad degusio bokšto stogo forma dažnų atstatymo darbų metu galėjo būti keičiama, tačiau paskutinę – XX a. devintojo dešimtmečio – korekciją lėmė ne būtinybė užtikrinti bokšto išlikimą, bet noras atkurti kuo senesnę architektūros kompoziciją (restauravimo projekto autorė S. Čerškutė). Vietoje XIX a. viduryje suformuoto neaukšto aštuonšlaičio stogo (10 pav.), vadovaujantis XVII a. pr. Tomo Makovskio graviūra (11 pav.), buvo

įrengta aukšta smailė (12 pav.). Tačiau šiame vieninteliame atstatymą pagrindusiame grafiniame šaltinyje pavaizduota Kauno panorama, kurioje matomos visos to meto miesto bažnyčios, yra netiksli: iki šių dienų gerai išlikusi gotikinė parapijinė Šv. Petro ir Pauliaus bažnyčia pavaizduota daug grakštesnių, į aukštį iš-tęstų proporcijų. Graviūroje Švč. Mergelės Marijos ėmimo į dangų bažnyčios bokštas visuose aukštuose turi vienodą kvadratinį planą, o natūroje tik apatinio aukšto planas kvadratinis, kitų penkių – aštuonkam-pis. Atsižvelgiant į šiuos netikslumus, galima daryti prielaidą, kad išlaki bokšto smailė, kaip ir parapijinė bažnyčia, pavaizduota per daug ištęsta į viršų. Taigi XX a. devintajame dešimtmetyje abejotino tikslumo ikonografinė medžiaga remiantis suformuota pirmi-nio aukščio ir formos tikriausiai neatkartojanti bokš-to viršūnė yra tik gotikos imitacija. Autentišką XIX a. tūrinį elementą, tapusį įprastu Kauno senamiesčio panoramos fragmentu, pakeitė naujadaras, tapęs žy-miai aktyvesne miestovaizdžio dominante. Tikslaus atsakymo į klausimą, ar dėl šio pakeitimo senamiestis

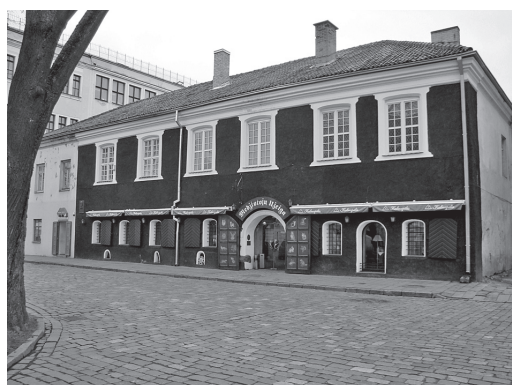
**13 pav.** Zabielių rūmai Kaune. Restauruotas šiaurės (pagrindinis) fasadas

**Fig. 13.** Zabielių Mansion in Kaunas (Rotušės sq. 10); northern (the main) restored facade

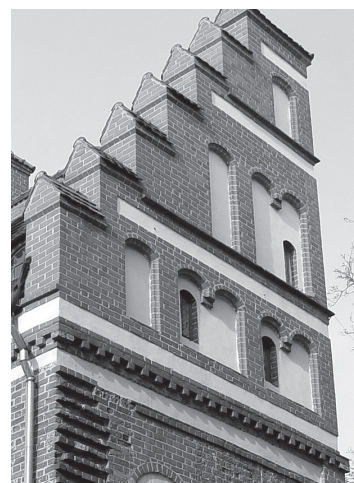
**15 pav.** Kauno Senosios klebonijos restauruotas šiaurinis frontonas

**Fig. 15.** Northern gable of restored Old Rectory in Kaunas

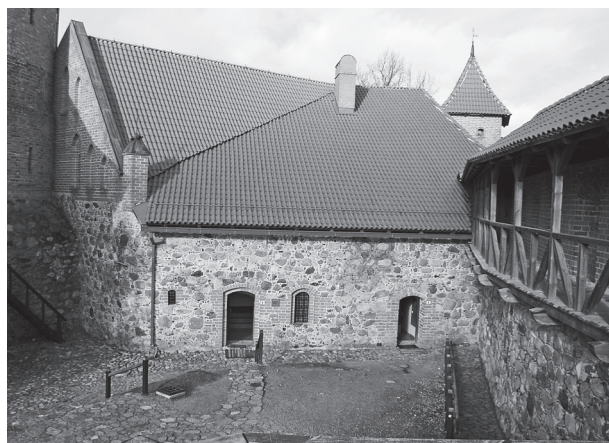
**16 pav.** Atstatytos Trakų salos priešpilio trikampiai kazematai

**Fig. 16.** Restored triangle casemates of Trakai Island

Kaip jau minėta, apie Trakų salos pilies pastatus turėta nedaug informacijos. Tačiau norint rekonstruoti šį kultūros paveldo objektą, ne kartą buvo pasitelkta kūrybinė interpretacija. Apie rezidencinių rūmų buvusį stogų aukštį ir formą nebuvo likę net menkiausių užuominų. Nebuvo žinoma, ar rūmus juosę parapetai buvo uždari, įkomponuoti po bendru pastato stogu, ar atviri – abu variantai atrodė galimi. Architektas restoratorius B. Krūminis, remdamasis estetiniais<sup>8</sup> ir praktiniais kriterijais, pasiūlė statyti uždarus parapetus ir paruošė du skirtingus stogo formų atstatymo būdus: dvišlaitį ir keturšlaitį. Antrasis pasiūlymas buvo priimtas, tuomet, geriau ištyrinėjus donžono sienas ir neradus dvišlaičių stogų atveju turėjusių išlikti frontono žymių, nuspręsta centrinių rūmų korpusus uždengti keturšlaičiu stogu (Krūminis 1958: 2–16) (2 pav.). Šis įgyvendintas sprendimas buvo hipotetinis, nepagrįstas tvirtais mokslinių tyrimų duomenimis, o daugiau estetinėmis XX a. antrosios pusės nuostatomis. Nemažai XX a. antrosios pusės kūrybos galima pamatyti ir pilies trikampiuose kazematuose. Šio pastato išorinėje pusėje

gynybinių sienų susikirtimo vietoje buvusio bokštelio egzistavimą liudijo didesnis nei kitose vietose sienų storis. Elementui projektuoti buvo skirta labai mažai laiko, todėl moksliniai tyrimai nebuvo atlikti ir remtasi tik kūrybine improvizacija. Bokštelio aukštis, stogelio forma ir nuolydžiai buvo priderinti prie aplinkinių statinių (Mikulionis 1974: 3). Atstatant trikampių kazematus, darbininkai, pakeisdami pastogės aukštį, savavališkai paaukštino pastatą, kuris jau iki tol buvo suplanuotas nepagrįstai aukštas. Dėl šių klaidų pastato stogas nepalindo po bokštelio stogeliu, o su juo susikirto (16 pav.). Pats rekonstravimo projektų autorius S. Mikulionis, vertindamas šio architektūros objekto atstatymo pagrįstumą, teigė: „Kodėl trikampiai kazematai suprojektuoti būtent tokie, greitai taps mįsle“ (Mikulionis 1974–1976: 27).

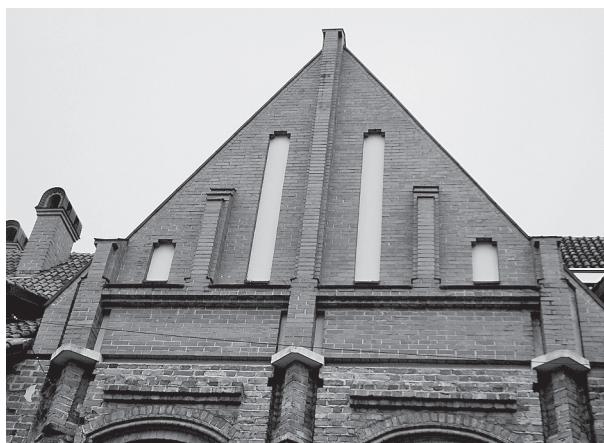
**17 pav.** Namu Vilniuje Pilies g. Nr. 12 atkurtas frontonas  
**Fig. 17.** A house in Pilies str. no. 12 in Vilnius: a restored gable

Pasitelkus vien kūrybines priemones, buvo spręsta namo, esančio Vilniuje, Pilies g., Nr. 12, pietinio korpuso pagrindinio fasado frontono atkūrimo problema. Per Antrąjį pasaulinį karą nukentėjęs namas buvo restauruotas 1957–1960 m. Frontonas atkurtas 1982 m. pagal S. Misevičiaus sukurtą variantą (Misevičius 1982: 2) (17 pav.). Pagrindiniu rekonstrukcijos atspirties tašku tapo antrajame aukšte pagal natūros duomenis šeštajame dešimtmetyje restauruoti trikampių stulpelių galai, galbūt galėję puošti ir neišlikusį frontoną. Šiame atstatytame frontone, kaip ir Perkūno namo kiemo ir namo, esančio Aušros vartų g., Nr. 8, gatvės fasado frontonuose, buvo sukurta stilizuota gotikinė kompozicija. Tačiau namo, esančio Vilniuje, Didžiojoje g., Nr. 12, frontonas, priešingai nei kiti du minėti pavyzdžiai, yra grakštus, lengvų proporcijų, senosios ir naujosios fasado dalys atskirtos išvengiant didelio kontrasto. Vertinant šį elementą puošnaus restauruoto gotikinio fasado kontekste, akivaizdu, kad originalus frontonas

turėjo būti žymiai įmantresnis, tačiau atstatant stengiasi ne sukurti gotikinį frontoną, o stilizuotomis priemonėmis priminti apie jo buvimą, taigi galima teigti, kad šio namo frontono problema išspręsta gerai. Šiuo atveju pavyko įgyvendinti ir Venecijos chartijos nuostatą, raginančią atkurtus elementus darniai sieti su visuma ir kartu atskirti juos nuo originalo. Vis dėlto, nepaisant visų teigiamų aspektų, toks vien kūryba paremtas elementų atstatymas neatitinka tarptautinių paveldotvarkos nuostatų.
