VEIKLIOJO DUMBLO PAGRINDU VEIKIANČIO VALYMO ĮRENGINIO TYRIMAS

Aušra MAŽEIKIENĖ¹, Julita STARENKO²

INVESTIGATION OF ACTIVATED SLUDGE PROCESS

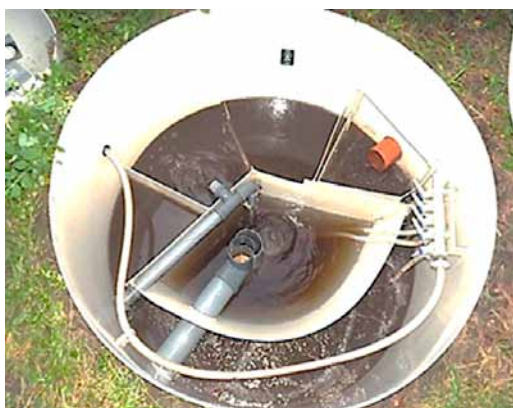
1 pav. AT-6 buitinių nuotekų valymo įrenginis
Fig. 1. Household wastewater treatment plant AT-6

AT-6 sukomplektuotas vienoje talpoje (1 pav.), veikia veikliojo dumblo pagrindu, nuotekų valymo procesas vyksta vertikalios srauto labirinte. Šio įrenginio projektinis našumas 0,54 m³/d, projektinė paros apkrova organiniais teršalais 0,24 kg/d. Išvalytos nuotekos išleidžiamos į infiltracinį šulinį. Įrenginio techniniame pase numatyta, kad perteklinis dumblas šalinas 1–2 kartus per metus. Paskutinį kartą perteklinis dumblas iš įrenginio buvo pašalintas 2016 m. gruodžio mėnesį.

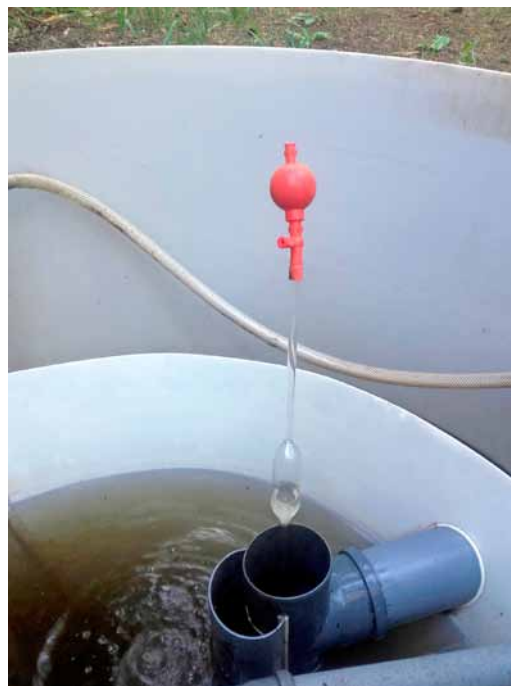
2 pav. Mėginio paėmimas
Fig. 2. Sample collection

Tyrimai atlikti 2017 03 15–2017 06 01 laikotarpiu. 1–2 kartus per savaitę, tuo pačiu paros laiku (ryte apie 8 val.) iš įrenginio ištekėjimo vamzdžio buvo paimami sudėtiniai išvalytų nuotekų mėginiai (po 0,5–1,0 l). Sudėtiniai mėginiai buvo imami pipete, kurios talpa – 50 ml (2 pav.). Veikliojo dumblo mėginiai (1 litras) iš aeracinės įrenginio kameros buvo semiami į 3 l talpos stiklainį ir vežami ištirti į VGTU Vandentvarkos inžinerijos katedros laboratoriją. Per 30 min. pristatyti bandiniai buvo tuoj pat tiriami mikroskopu MOTIC B1 su achromatiniais objektyvais.

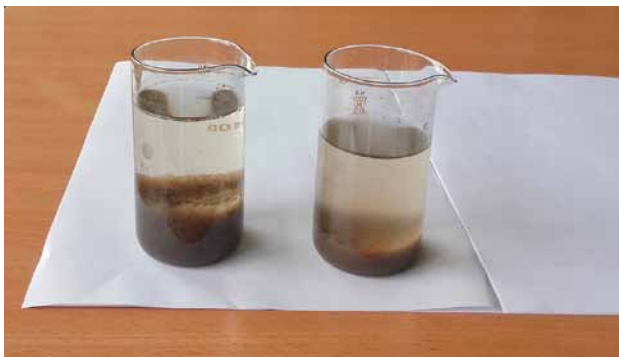
3 pav. Nusistovėjęs dumblas: kairėje – Vilniaus nuotekų valyklos; dešinėje – tiriamo įrenginio AT-6

Fig. 3. Settled sludge: on the left – from Vilnius wastewater treatment plant; on the right – from tested device AT-6

Tyrimo pradžioje, įvertinus įrenginio darbą vizualiai, problemų nepastebėta. Erliškai nebuvo užsikimšę, nuotekų ir dumblo mišinys cirkuliavo normaliai, nuo įrenginio nesklido septiko kvapas. Tyrimo laikotarpiu valomų nuotekų ir veikliojo dumblo mišinio temperatūra įrenginio aeracinėje kameroje svyravo nuo 12,5 iki 17,0 °C. Oro temperatūra lauke kito nuo -3 iki +18 °C. Imant išvalytų nuotekų mėginius, kaip parodyta 2 pav., pastebėtas nedidelis nuotekų drumstumas. Atlikus nusistovėjusio dumblo kiekio matavimus, padaryta išvada, kad dumblo sedimentacija yra pakankama, perteklinio dumblo šalinti iš įrenginio dar nereikia (3 pav.).

Palyginus veiklųjį dumblą iš tiriamojo įrenginio AT-6 (3 pav., dešinėje) su dumbliu iš Vilniaus nuotekų valyklos aerotanko (3 pav., kairėje), matyti nusistovėjusio skysčio skaidrumo skirtumas. Didelės Vilniaus nuotekų valyklos dumblo skystis skaidresnis, nusėdęs dumblas geriau atsiskyręs (nors jo yra daugiau). Atlikus veikliojo dumblo mikroskopavimo tyrimus pastebėta, kad veikliajame dumble iš Vilniaus nuotekų valyklos yra daug skaidriklių: infuzorijų, verpečių, kirmėlių, kiautinių amebų. Tiriamajame veikliajame dumble (iš AT-6) šių biologinių indikatorių nepastebėta (5 pav., 1 nuotr.).
